Les chauves-souris dans les ouvrages d'art du territoire du Pays Yon et Vie : actions de conservation, de médiation et de sensibilisation auprès des communes

Mars 2013

VEN0317-07

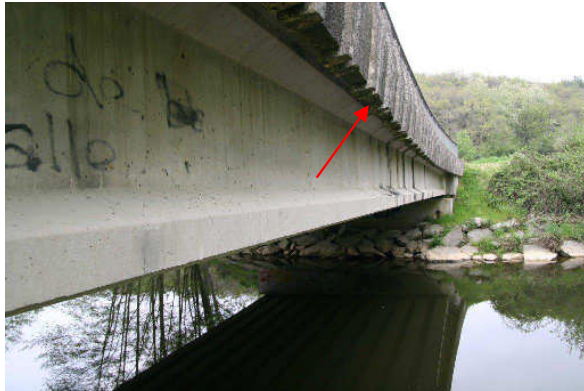
Figure 9 : pont en béton. Les Chiroptères se tiennent dans les encorbellements (photo : Julien Sudraud)

- pont voûté (en pierres),
- pont dalot (en pierres),
- pont béton (attention, les ponts de béton en forme de dalot ou voûté sont classés dans cette catégorie),
- les buses.

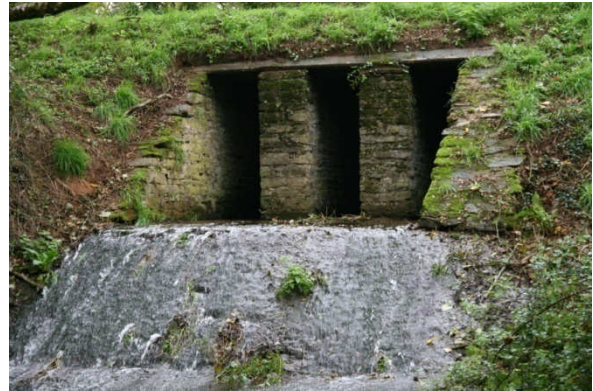
Figure 6 : pont dalot (photo : Julien Sudraud)

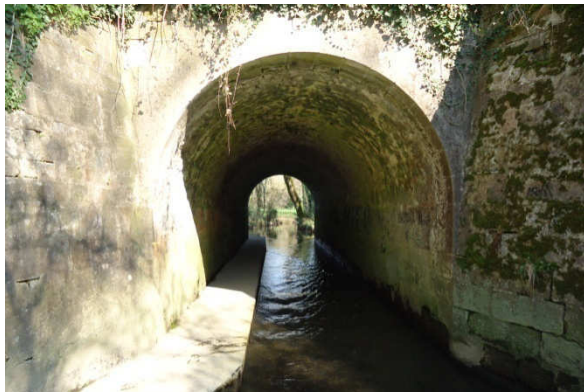
Figure 8 : pont voûté (photo : Etienne Ouvrard)

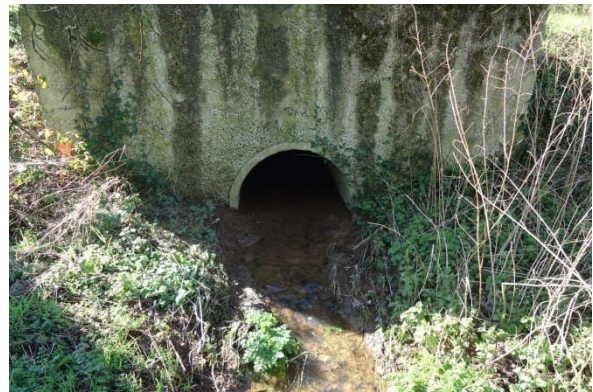
Figure 10 : buse défavorable du fait du faible tirant d'air (photo : Etienne Ouvrard)

La présence d'éléments favorables (drains, disjointements, encorbellement, etc.) aux chiroptères est aussi notée. Si le tirant d'air de l'ouverture de l'ouvrage d'art est trop réduit, il est considéré comme défavorable, les chauves-souris ne pouvant atteindre les cavités du pont sans se noyer.

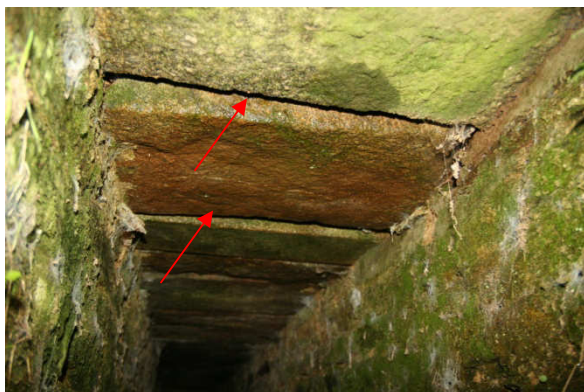
Figure 11 : dalles de pierre d'un pont dalot (photo : Julien Sudraud)

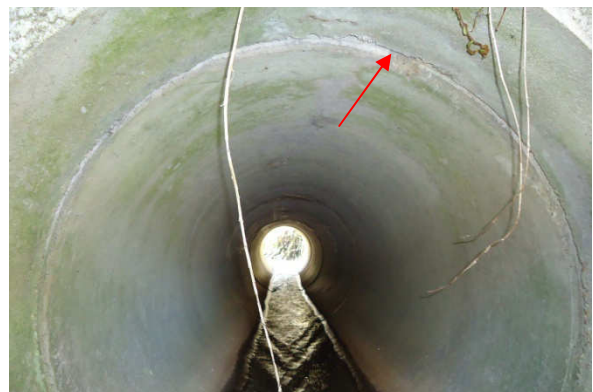
Figure 7 : buse. Les chiroptères se tiennent dans l'interstice entre les différents éléments (photo : Etienne Ouvrard)

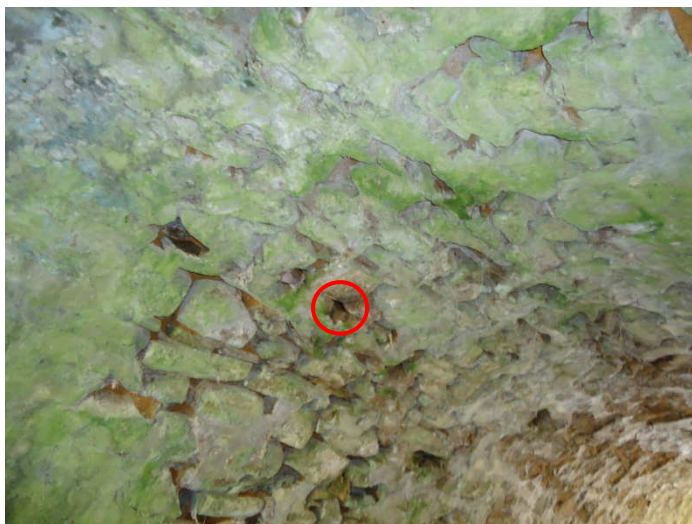
Figure 31 : disjointements sous un pont voûté départemental (photo : Etienne Ouvrard) avec indication de l'unique cavité utilisée par les chauves-souris.

De plus, il est possible de prendre en compte la présence des chauves-souris et d'assurer la potentialité de l'accueil, tout en restaurant le pont. Par exemple, dans l'exemple illustré par la photo ci-dessous, seul un disjointement profond est utilisé par les chauves-souris. Tous les autres peuvent alors être enduits.

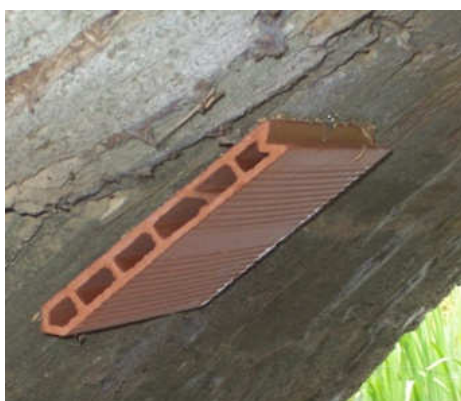
Figure 34 : brique creuse installée sous un pont (photo : LPO Anjou)

La pose de parpaing ou de brique creuse ouverts vers le bas peut s'avérer efficace. Sur les plus petits ouvrages, on peut fixer des gîtes plus modestes sur les parois, le plus haut possible, hors de portée des prédateurs terrestre, des dérangements humains et surtout de l'élévation des niveaux d'eau. Peu importe l'orientation des entrées, mais il faut boucher l'une des deux issues sur les briques creuses. Il est essentiel d'utiliser des fixations très solides et durables, pour éviter que le gîte ne devienne un piège mortel. Il faudra régulièrement vérifier ces fixations (en période peu sensible). Par ailleurs, il est intéressant de diversifier les approches : gîte d'hibernation et de reproduction sous le même pont, orientation diversifiée des entrées, matériaux différents... Ceci permet d'augmenter sensiblement les

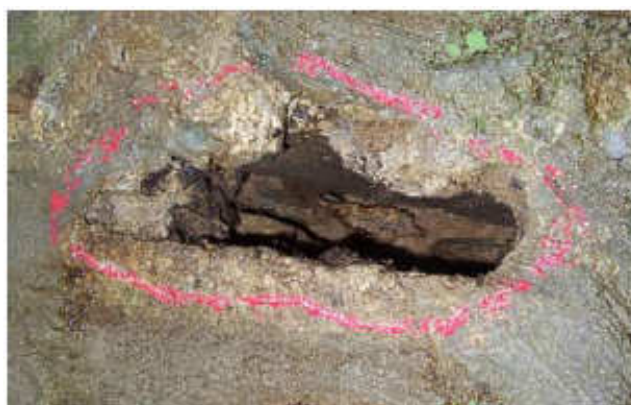
Figure 35 : cavité utilisée par les chauves-souris marquée (photo : Benjamin Même-Lafond)

Les marquages seront considérés pour orienter les travaux.
